# 山梨・雨畑川 本社ルポ

## 埋まるダム 迫る危機

### 上流側集落 浸水被害も

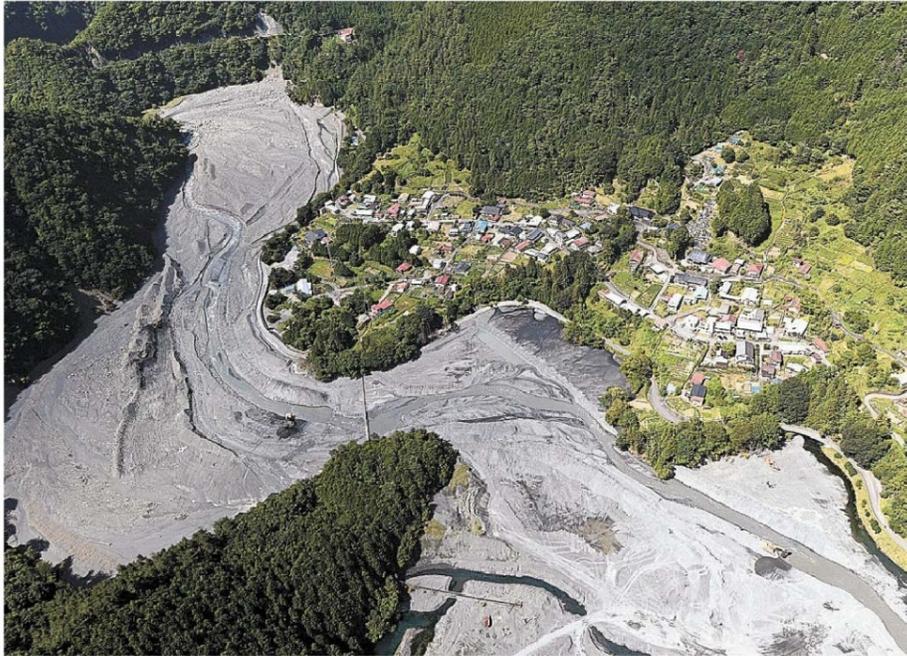
大量の土砂の堆積で干上がった雨畑ダムのダム湖。本村集落(右上)の住民は危機感を募らす=26日、山梨県早川町(本社ヘリ「ジェリコ1号」から)

駿河湾産サクラエビの不漁問題で、早川水系の濁りの一因として注目される日本軽金属の発電用貯水ダム「雨畑ダム」(山梨県早川町)。ダム下流の雨畑川では汚泥やコンクリートの産業廃棄物の不法投棄が発覚する一方、ダムそのものも堆砂率が93・4%(2016年度)に達し、ほぼ埋まった状態。著しい堆砂は昨秋、上流側の集落に浸水被害をもたらした。今月、上空から状況を確認し、現地を訪ね歩いた。
